## ABORDAGEM MULTIDISCIPLINAR PARA A RESOLUÇÃO DE PROBLEMAS DE ENGENHARIA. ESTUDO DE CASO: ESCOLA ESTADUAL PADRE CABRAL

Foi realizado um estudo de caso na Escola Estadual Padre Cabral, localizada em Fernão Velho (-9.59018543165363, -35.782741306761814), no Município de Maceió, Alagoas. A localização da escola está mostrada na Fig. 1. Como problemática envolvendo a Engenharia Civil, identificou-se na escola estruturas de contenção em concreto armado passando por processos de deterioração, as quais se encontram em contato direto com um açude locado na área posterior à escola, sem nenhum sistema de drenagem, causando transtornos. Assim, o estudo deste caso faz-se relevante por abranger as áreas de Geotecnia, Recursos hídricos e Construção Civil/Estruturas.

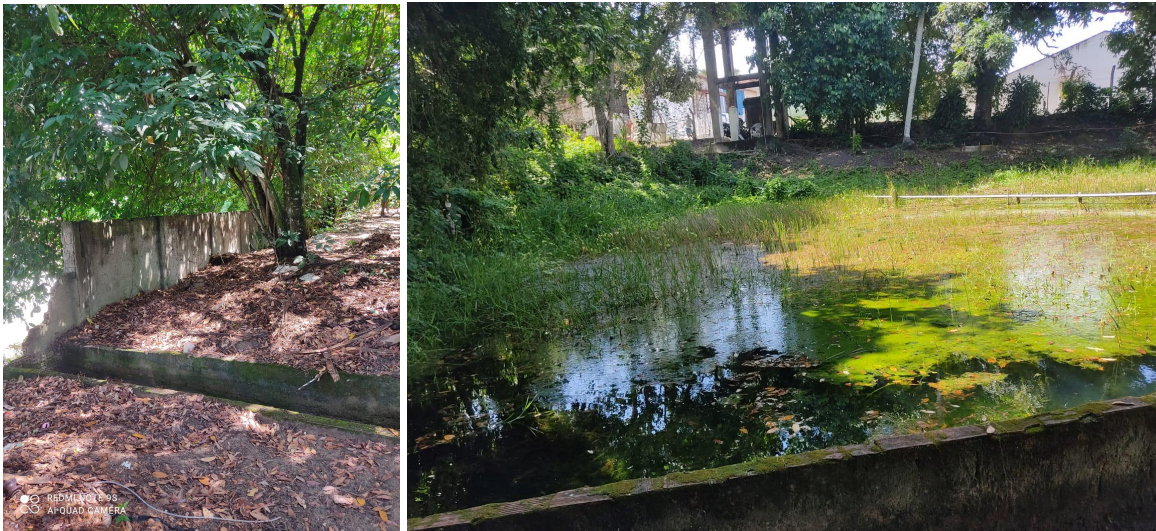
fotográfico do caso. A Fig. 3 apresenta o açude próximo aos muros de contenção e delimitação, bem como, por meio do esquema da Fig. 4, o perfil desses muros que estão em contato com a água do açude.

**Figura 3 - Açude nas proximidades da Escola com extravasor no muro. Fonte: Autores (2022).**

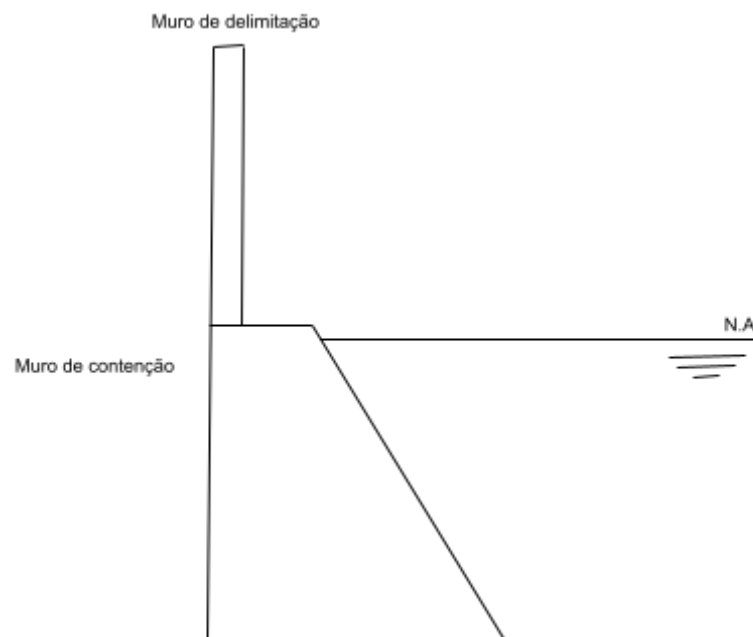
**Figura 4 - Esquema representativo de muros da escola. Fonte: Autores (2022).**

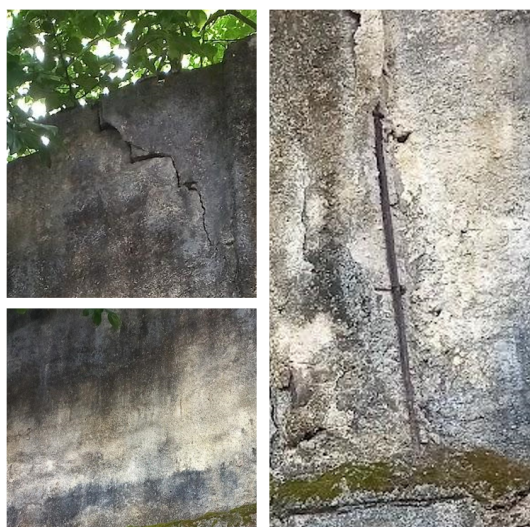
Por outro lado, foi analisado que a maior fonte do problema consiste na negligência do sistema de drenagem do local. Sabe-se, segundo Gerscovich (2016), que o surgimento de problemas, a exemplo de poropressão, pode ser evitado a partir do sistema de drenagem interna em muros. Sendo assim, a execução de um efetivo sistema de drenagem é essencial para garantir durabilidade e segurança à estrutura de contenção.

No caso da escola, como consequência do contato direto do muro com a água, vê-se o aparecimento de muitas manchas de umidade (bolor), o desgaste dos pilares, com o desenvolvimento de fissuras, deslocamento de concreto de cobertura e uma possível corrosão das armaduras, como explicitado na Fig. 4.

**Figura 4 - Perda de seção da armadura, fissuras e manchas escuras. Fonte: Autores (2022).**

Nesse sentido, como ações futuras, serão feitos ensaios para uma melhor análise das condições do concreto do muro, a exemplo de medidas de carbonatação e mapeamento de fissuras. Em seguida será proposta a recomposição do concreto de cobertura e limpeza das armaduras, bem como a remoção e recomposição do revestimento geral do muro. Além disso, será feita uma análise da bacia hidrográfica que passa pela escola, a fim de buscar uma solução para o problema de drenagem, sem que este seja transferido para a vizinhança da escola.
